BADANIA NAWARSTWIEN MALARSKICH ORAZ PROGRAM PRAC KONSERWATORSKICH

elewacji kościoła p.w. św. Andrzeja Boboli
w Świętajnie

Olsztyn- styczeń 2024

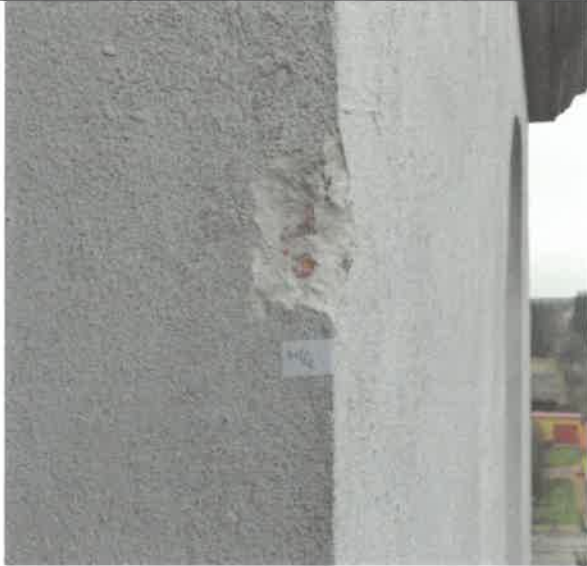
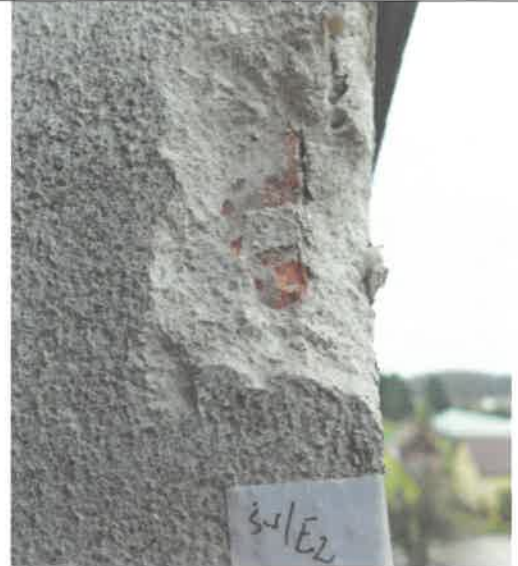
Odkrywka św/e2- tynk

Na cegle wtórny tynk cementowo-wapienny

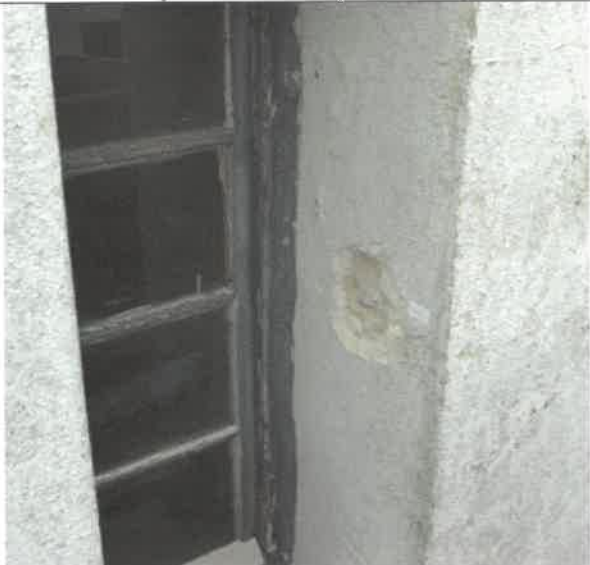
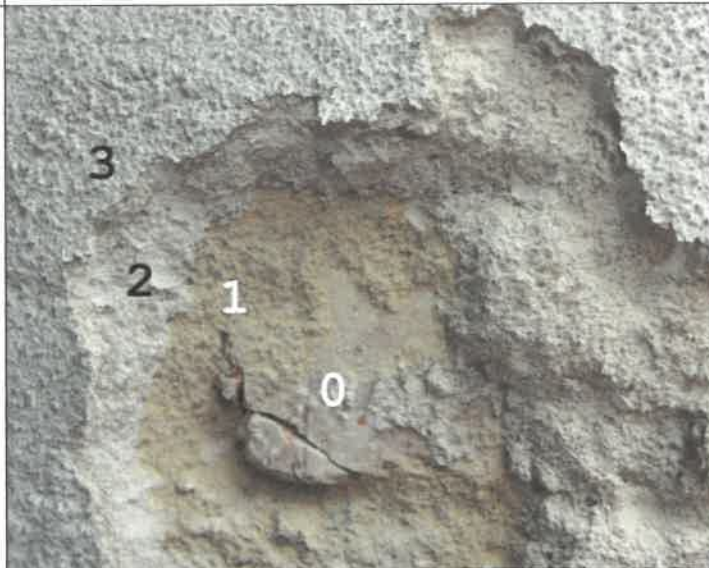
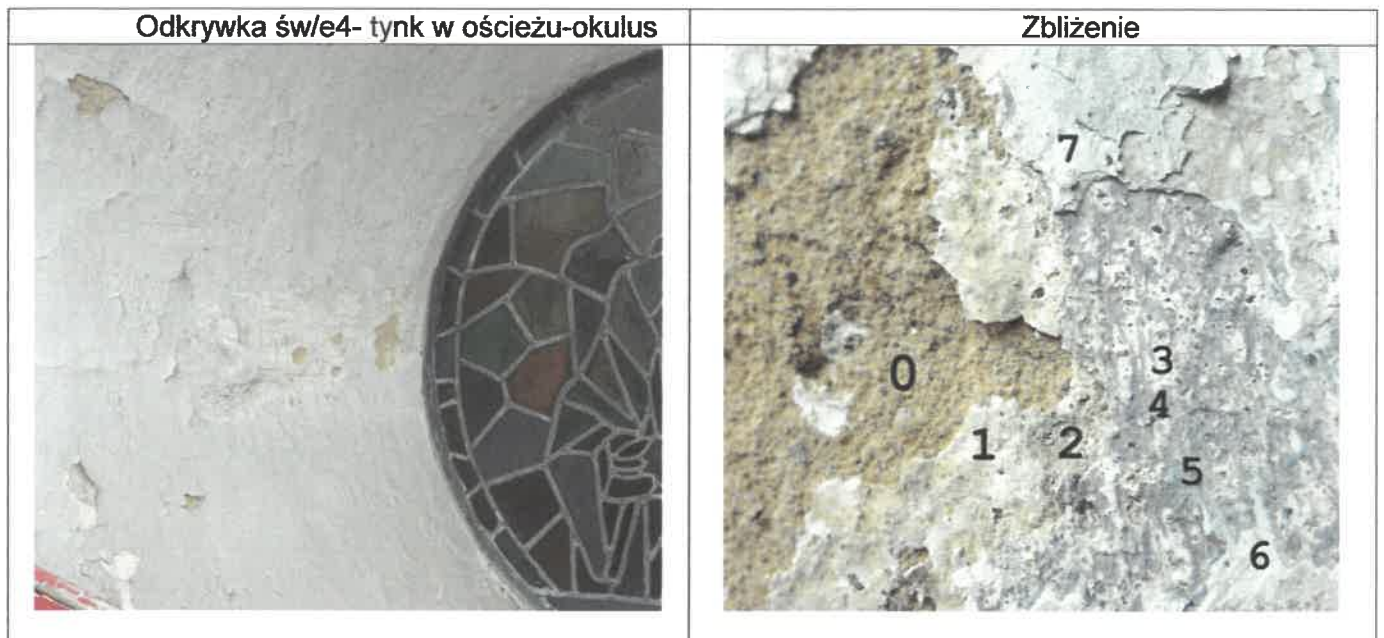
Odkrywka św/e3- tynk w ościeżu okna

- 0- cegła
- 1- tynk starszy lata 20-te
- 2- tynk współczesny/ lata 80-te/
- 3- współczesna farba

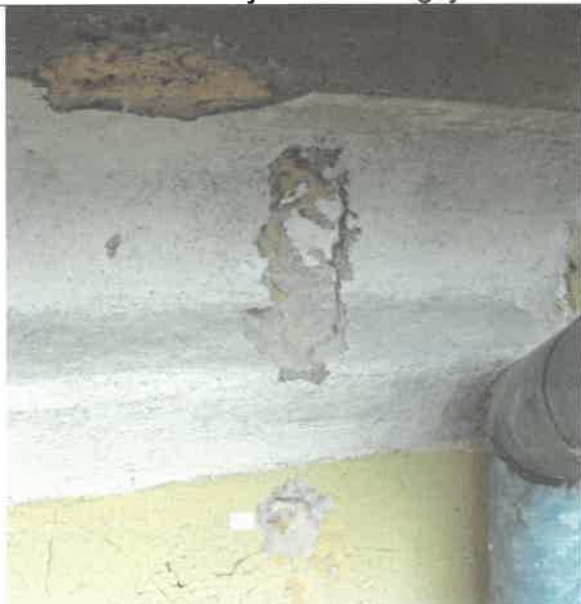
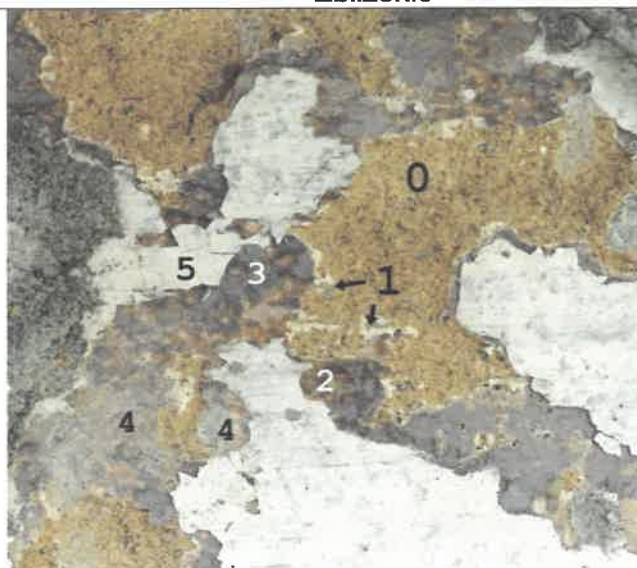
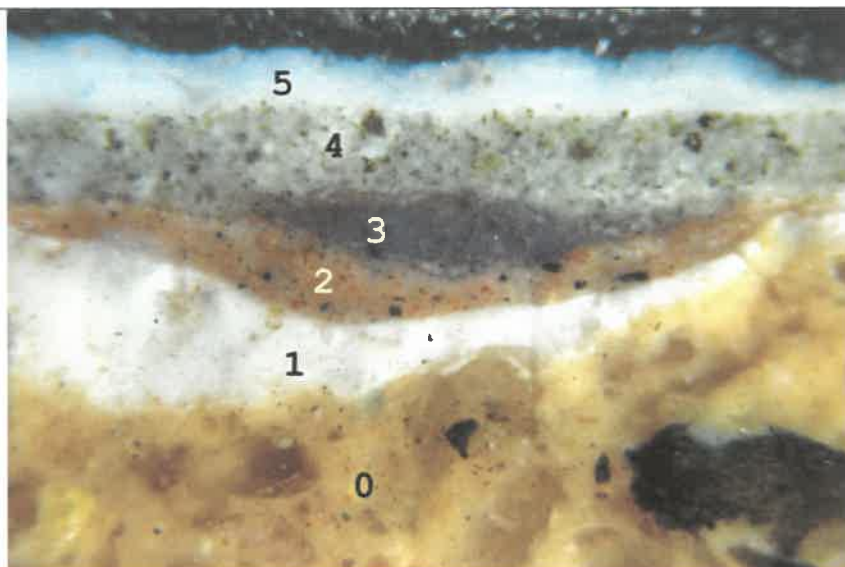
Odkrywka św/e5- gzyms

- 0- tynk
- 1- pobiała /warstwa koloru białego/
- 2- warstwa malarska różowo-brązowa
- 3- warstwa malarska koloru fioletowego
- 4- szlichta cementowa
- 5- warstwa farby białej

W toku badań ustalono, że pierwotnie elewacje wykończone były wyprawami wapiennymi i pokryte białą warstwą malarską, a w partiach detali kolorem różowo-brązowym, co widać na odkrywkach e5 i e12. Prawdopodobnie w niezbyt odległym czasie detale przemalowano na kolor fioletowo-różowy, a tynki ponownie na biało przypuszczalnie miejscowo lub całościowo poprawiając- widać to na odkrywce e4 w ościeżu okulusa wieży- dwie warstwy tynku wapiennego. Taki stan widoczny jest na fotografiach czarno-białych z lat 30-tych. Po wykonaniu nowych tynków kolor na korpuse zmieniono na żółty i biały w detalach, a wieżę pozostawiono niepomalowaną.

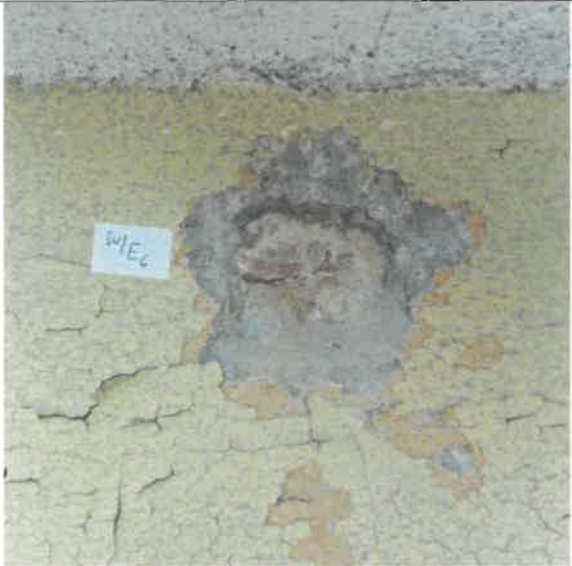
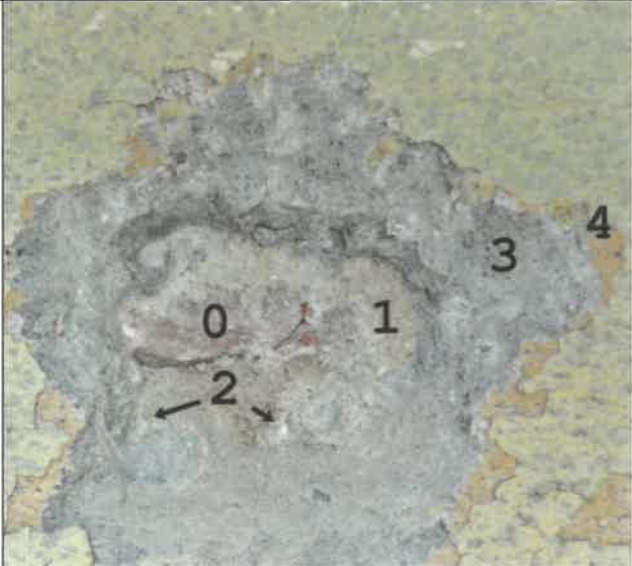
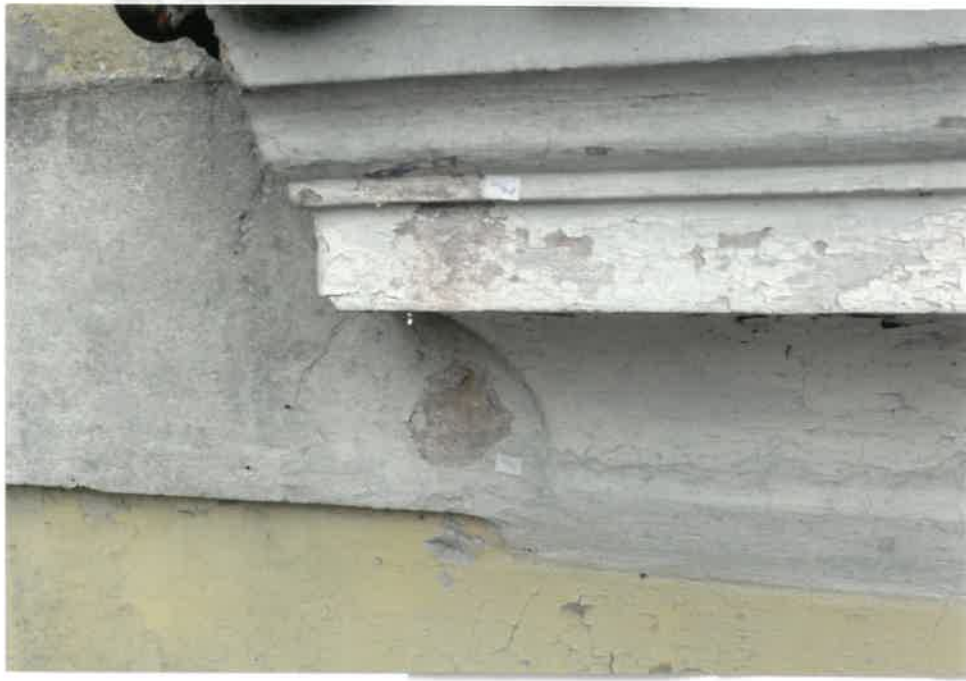
Odkrywka św/e6- gzyms	Zbliżenie

Przekrój odkrywki	
<ul style="list-style-type: none"> 0- cegła 1- tynk pierwotny 2- resztki białej warstwy 3- tynk cementowy 4- współczesne warstwy malarskie

Pod cementowymi tynkami zachowały się niedokute resztki tynków wapiennych z białą warstwą.

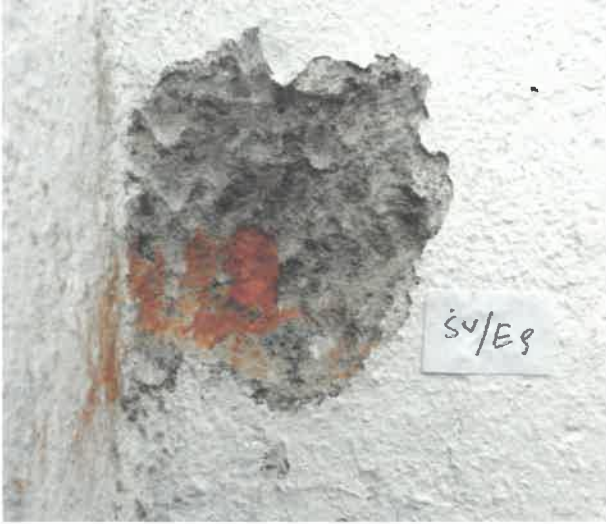
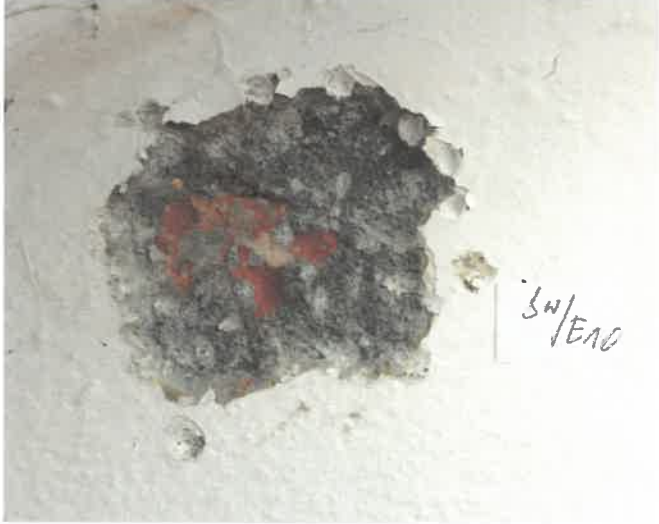
Odkrywka św/e9- tynk w krzyżu	Odkrywka św/e10 tynk w ościeżu okna

Opis odkrywki	
W obu przypadkach widoczny tynk cementowy bezpośrednio na cegle

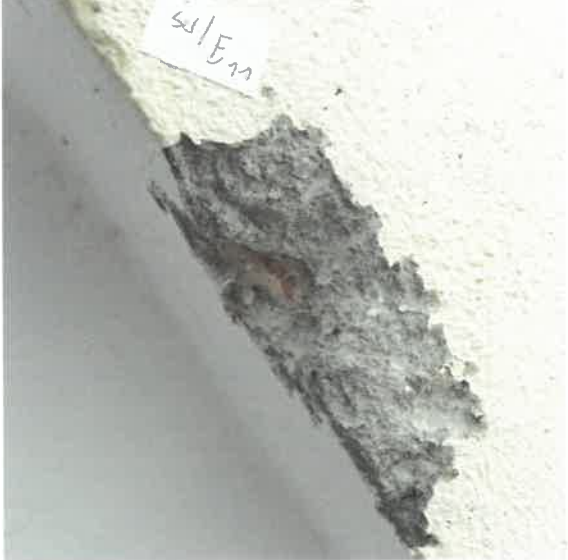
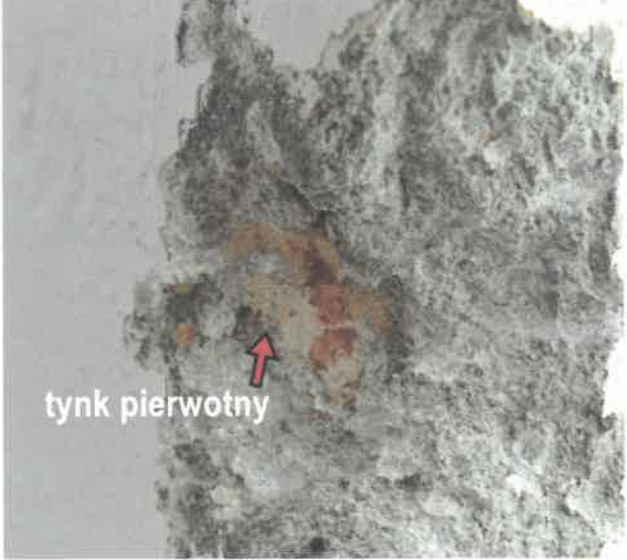
Odkrywka św/e11- tynk	Zbliżenie

Opis odkrywki	
widoczny tynk cementowy na pozostałościach tynku wapiennego

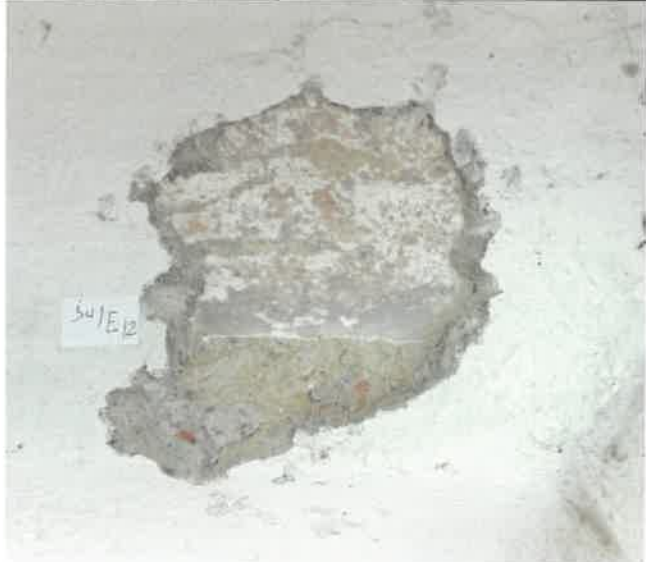
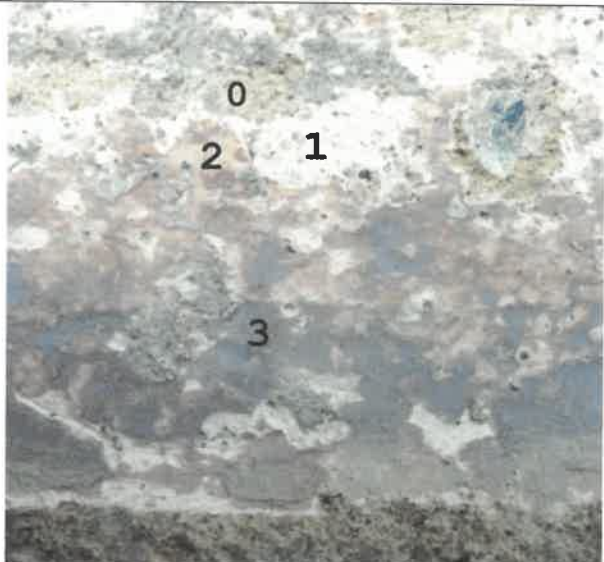
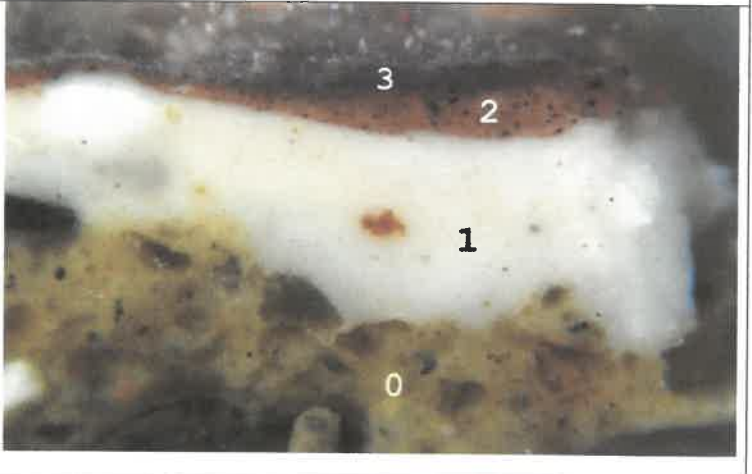
Odkrywka św/e12- gzyms,	Zbliżenie

Przekrój próbki	
<p>0- zaprawa wapienna 1- warstwa biała/ pobiąta 2- warstwa malarska brązowo-różowa 3- warstwa malarska fioletowa</p>

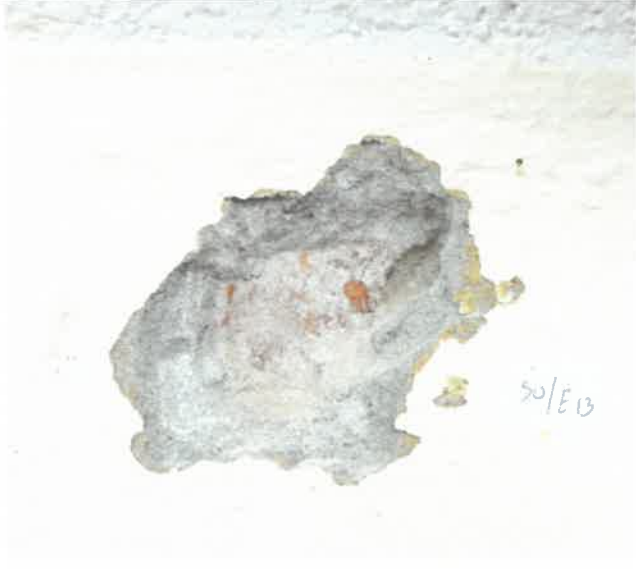
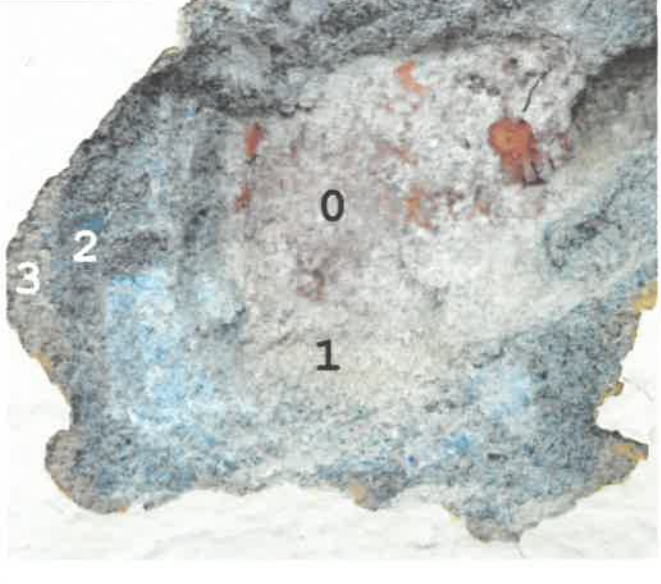
Odkrywka św/e13- tynk	Zbliżenie

<p>A close-up photograph of the plaster sample. It shows a layered structure with different colors: a dark grey top layer, a reddish-brown middle layer, and a blue-grey bottom layer. White numbers 0, 1, 2, and 3 are placed on the image to indicate different layers or features.</p>
Opis odkrywki	
Na cegle widoczne resztki tynku wapiennego (1) i na nim wtórny tynk cementowy (2)

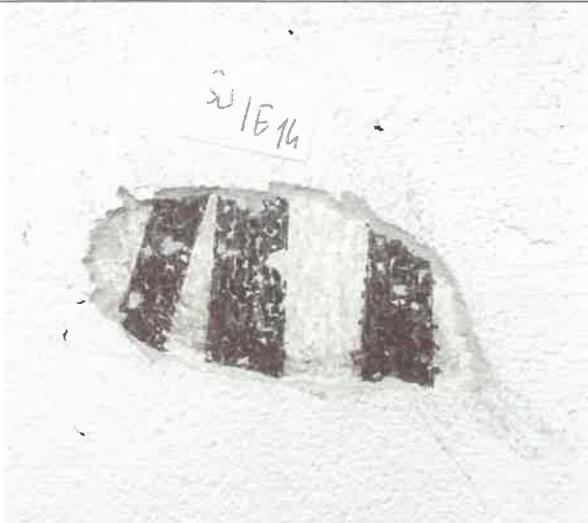
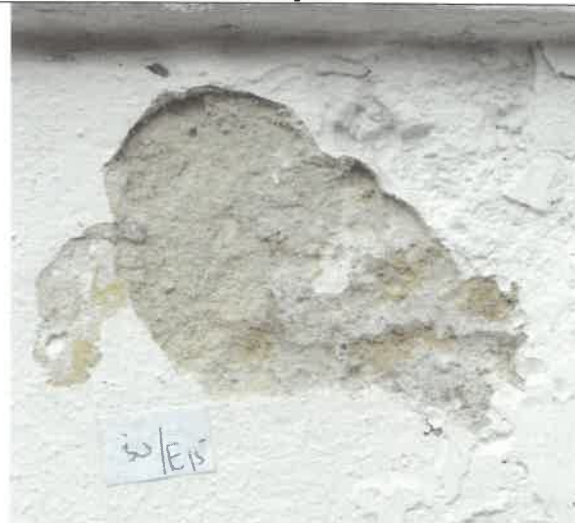
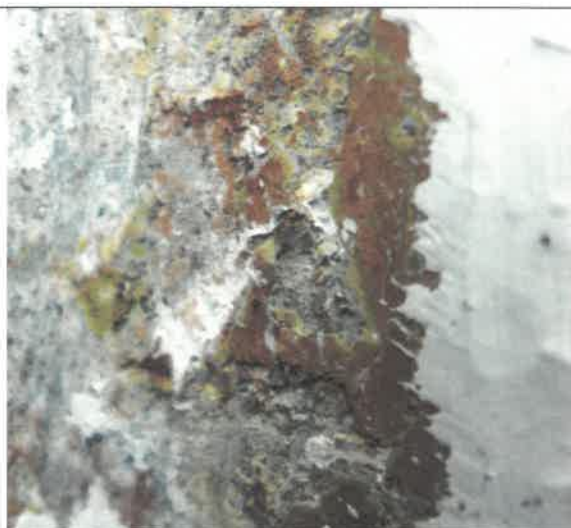
Na wszystkich odkrywkach widoczne warstwy wymalowania współczesnego, na odkrywce e16 widoczny tynk cementowy, poniżej kadr ze

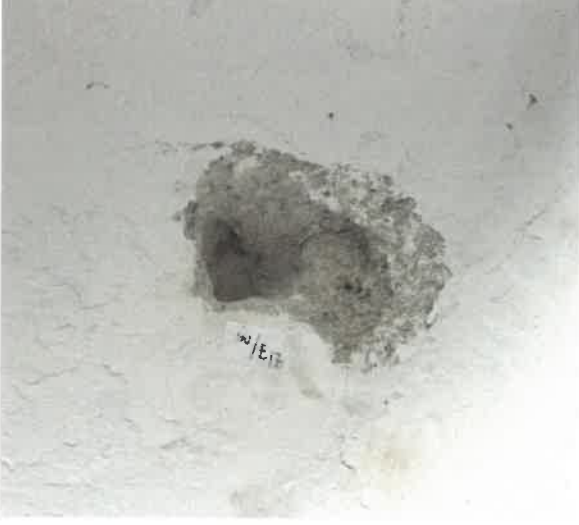
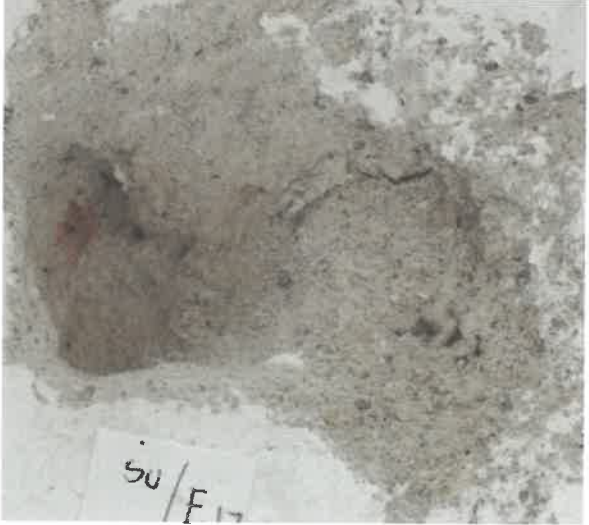
Odkrywka św/e17- tynk	Zbliżenie

Opis odkrywki	
Widoczna gruba warstwa współczesnego szarego tynku cementowo-wapiennego

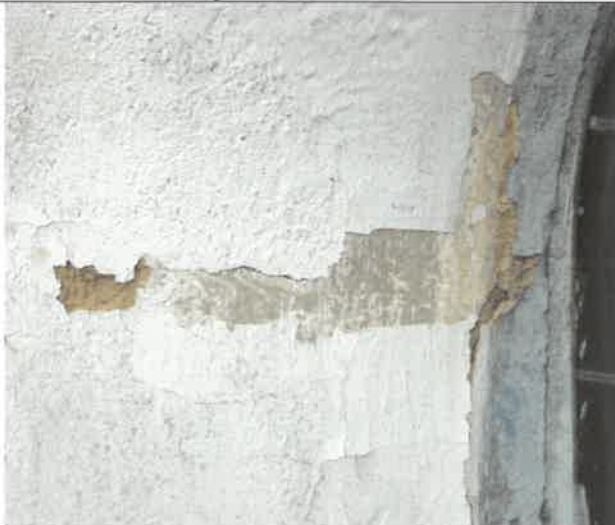
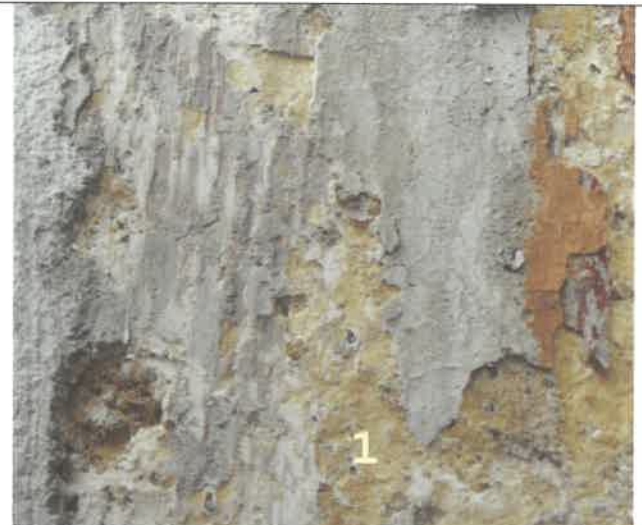
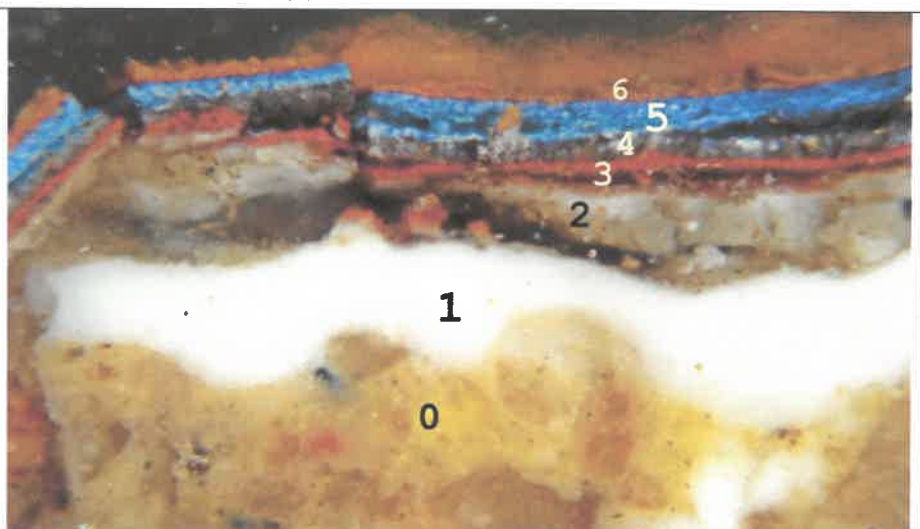
Odkrywka św/e18- ościeże okna

- 0- zaprawa wapienna
- 1- warstwa biała/ pobiąta
- 2- szlichta cementowa
- 3-6- warstwy malarskie wtórne

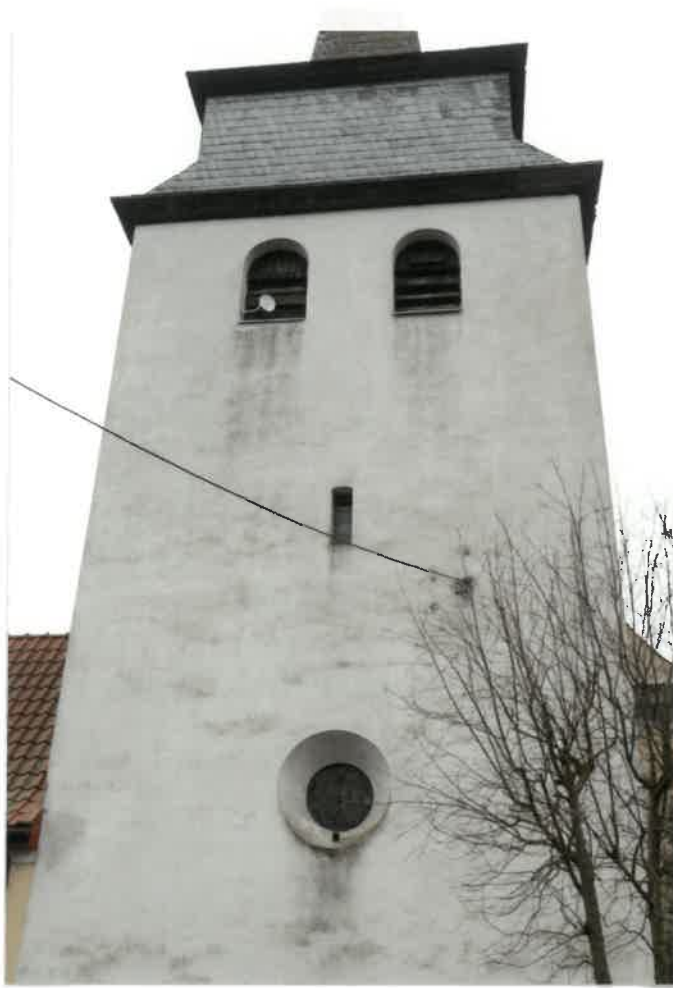
Ogólnie stan zachowania tynków i detali jest zadowalający. Widoczne są niewielkie złuszczenia powierzchniowe w miejscach zawilgoceń – zacienione miejsca od północy, oraz ogólnie na całości szare nawarstwienia smółkowate. Tynki w niektórych miejscach posiadają siatkę niegroźnych mikrospekkań, widać złuszczenia farb, plamy i niewielkie miejscowe ubytki mechaniczne. Na wieży brakuje poziomego elementu tynkarskiego-płaskiej listwy obiegającej elewacje w miejscach gdzie nie występują gzymsy. Jedyne miejsca, w których tynki są głuche, słabe z tendencją do kruszenia i odpadania to pozostawione oryginalne partie w ościeżach okien.

Wieża, widok zabrudzeń smółkowatych.

Zmycie wykonać, jako etap przed uzupełnianiem tynków i detali. Czyszcząc elewacje dodatkowo usunąć nawarstwienia glonów i porostów, oraz wieloletnich nawarstwień brudu i nalotów.

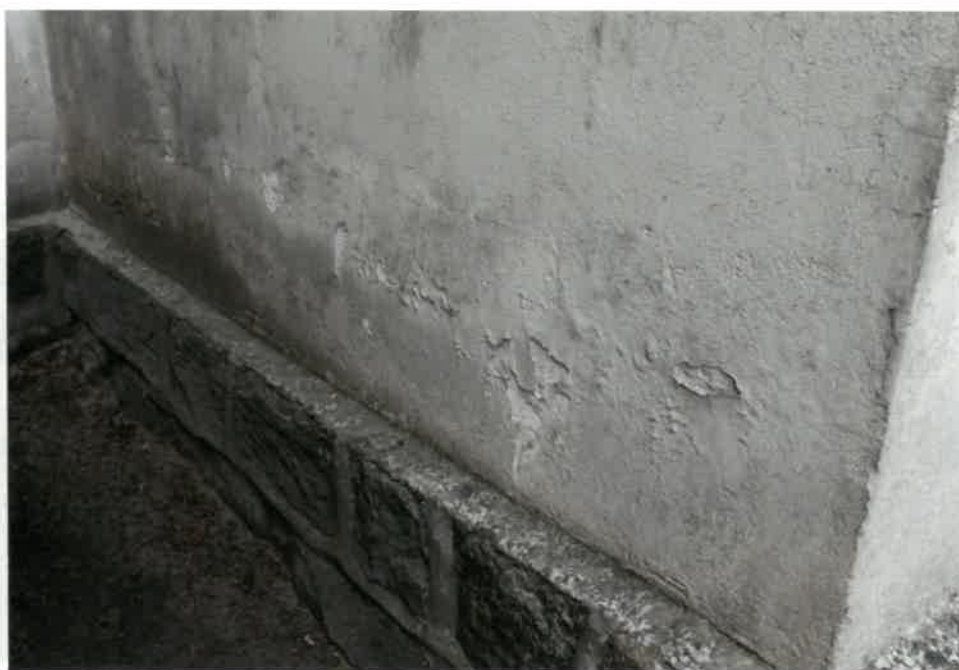
Zbliżenie fragmentu elewacji ze strefą zawilgoconą- wykwit i złuszczenia.

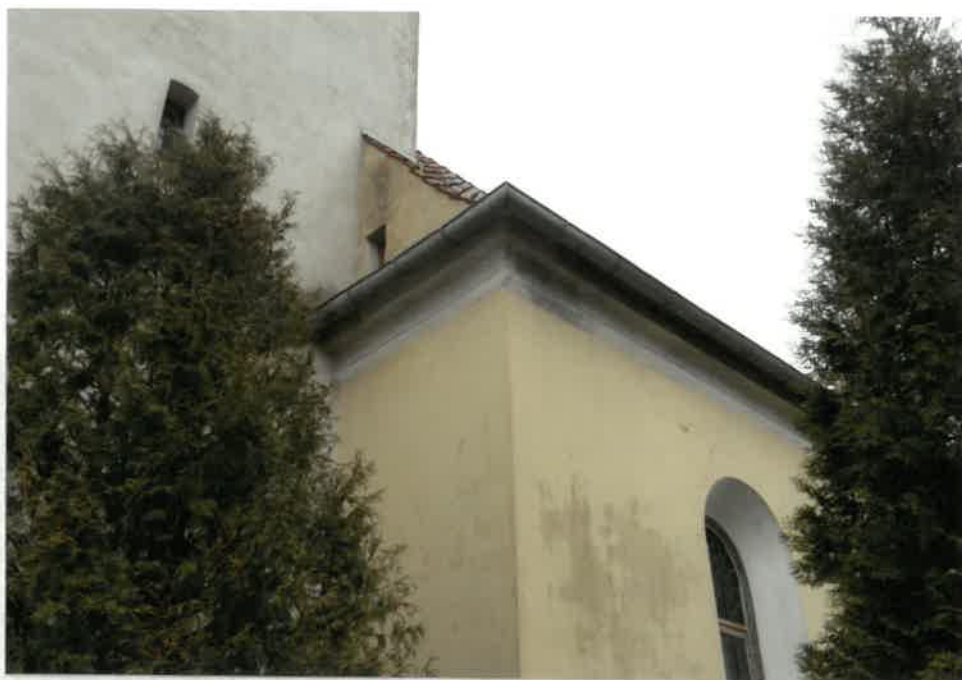
Fragment z widocznymi plamami na elewacji.

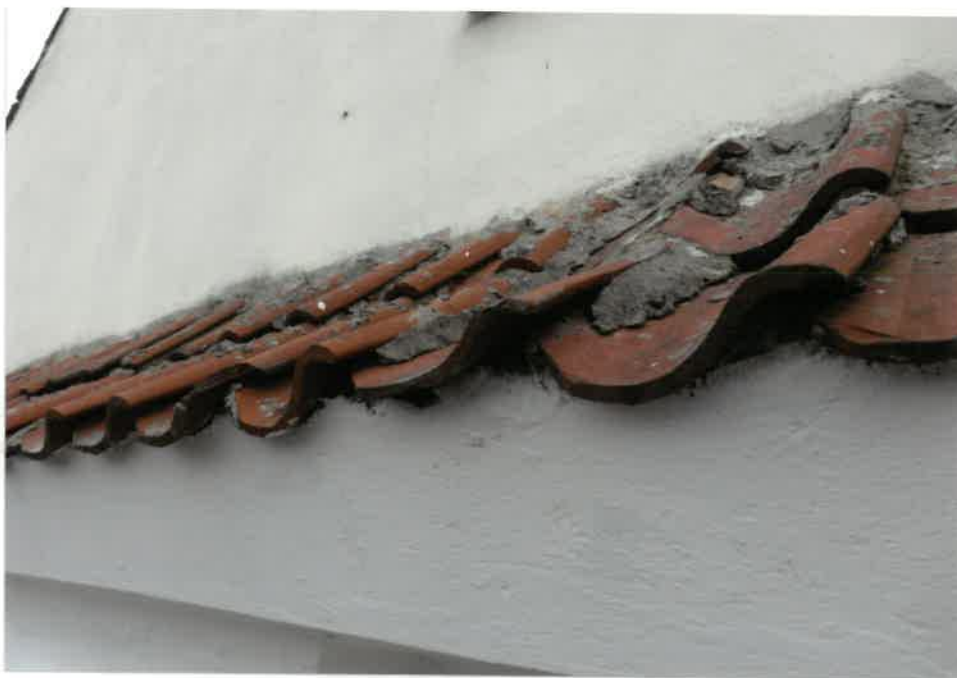
Wtórny nieestetycznie wykonany daszek na gzymsie

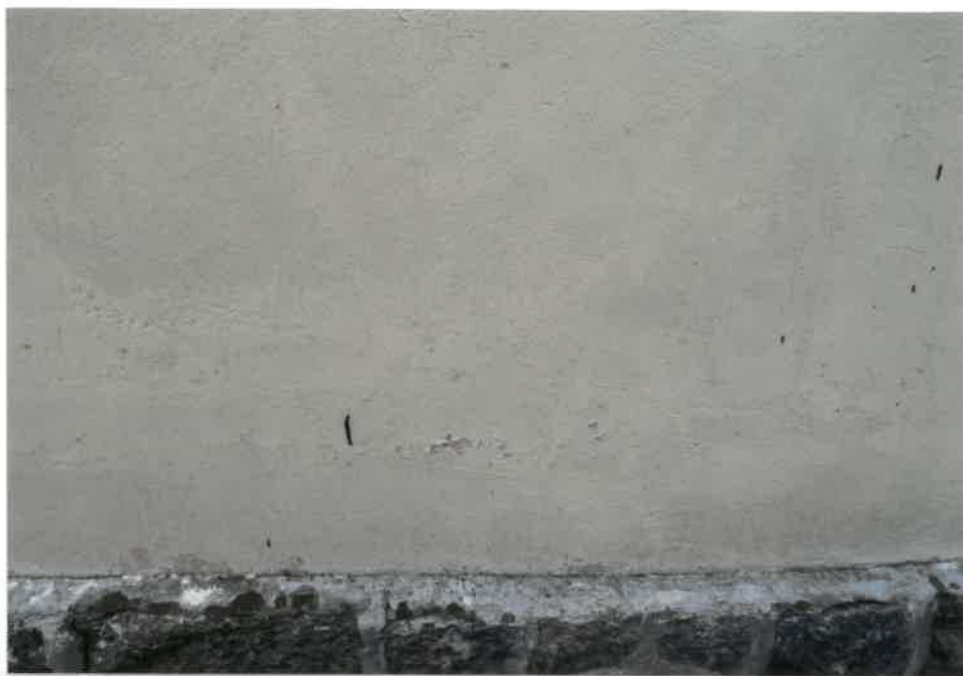
Zbliżenie tynku z widoczną siatką mikropęknięć

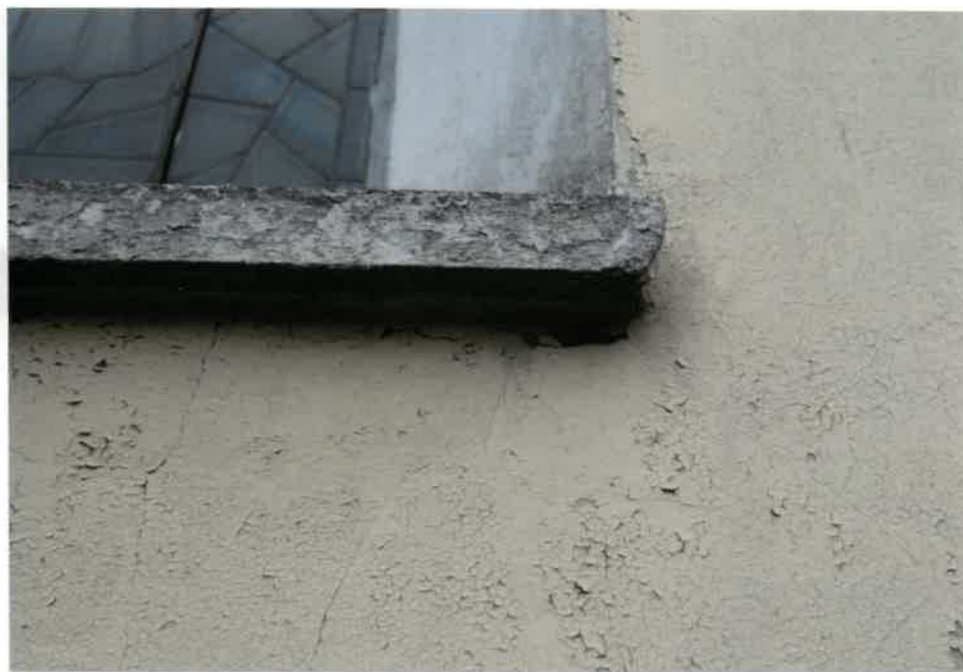
Widok fragmentu z betonowym parapetem.

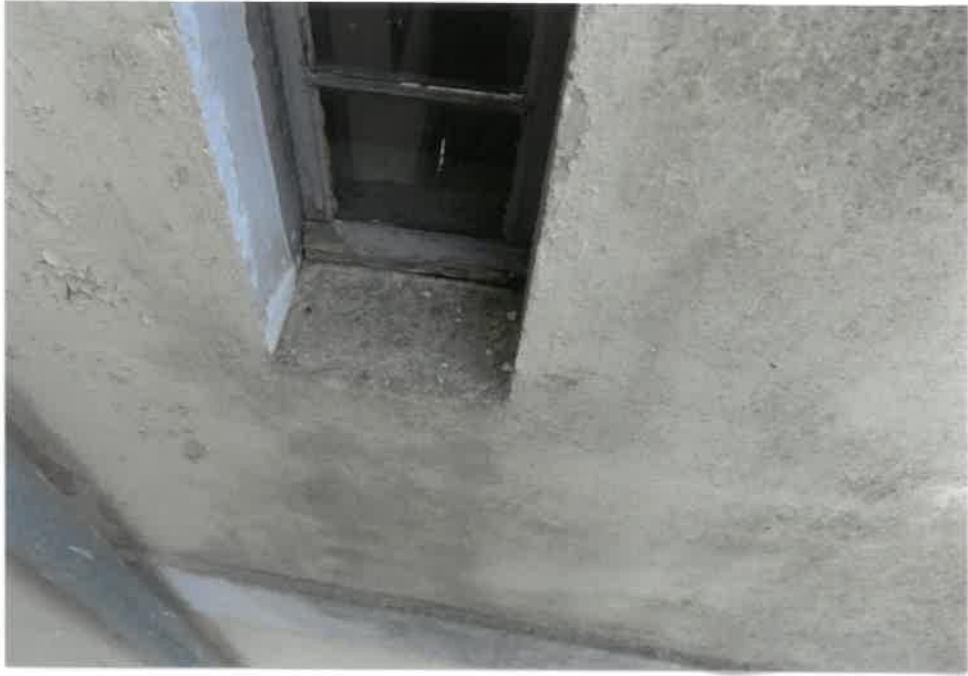
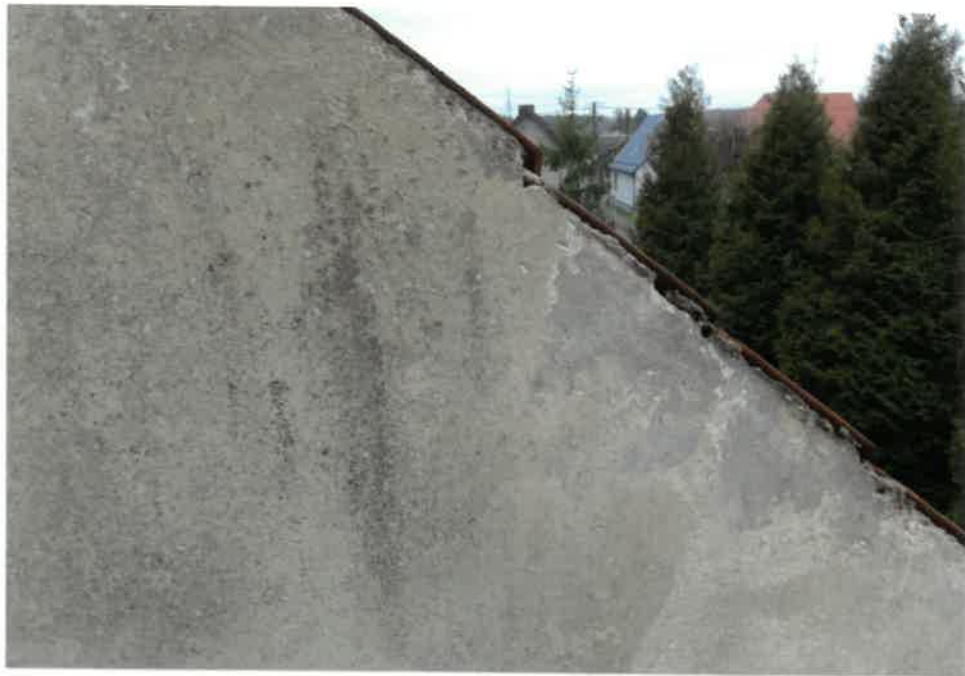
Zbliżenie elewacji z widocznymi złuszczeniami farb i nawarstwieniami brudu

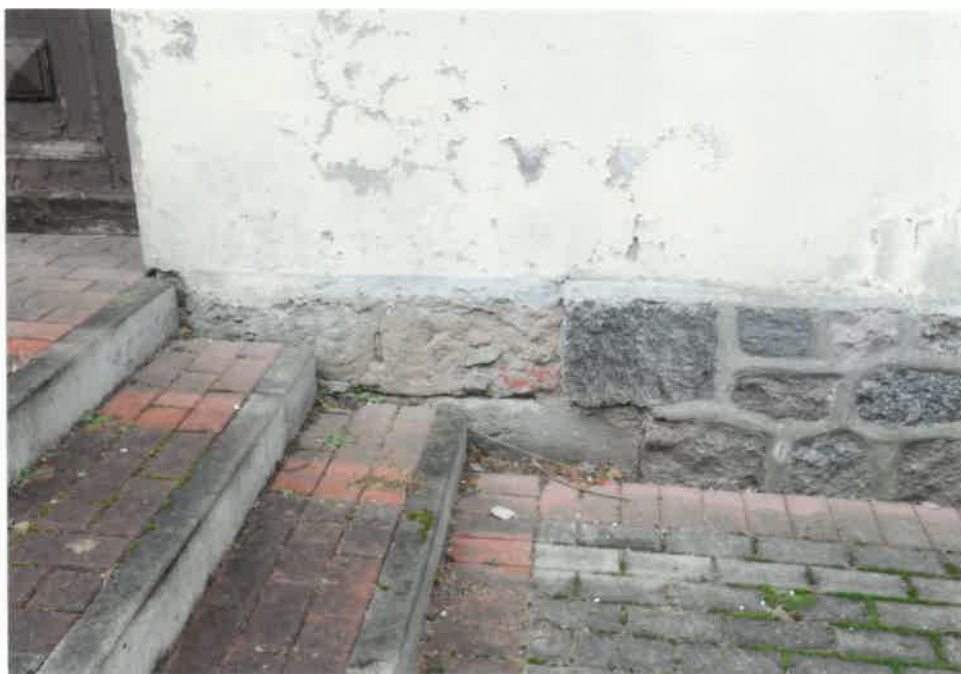
Miejscowe uszkodzenia widać w partii oblicówki cokołowej- kamienie odpadają od lica, poza tym całość jest brudna a spoiny pomalowane farbami.

Fragment z widocznym ubytkiem kamiennego cokołu

1. Oczyszczyć spoiny z powłok farb metodami jak w przypadku tynków i detali
2. Usunąć spoiny wypadające i miejscowo uszkodzone
3. Całość oczyścić metodą piaskowania, dobierając rodzaj ścierniwa i ciśnienie piaskowania tak, aby nie uszkadzać spoin.
4. Uzpełnić ubytki kamieni- dobrać rodzaj i formę do oryginału, wklejać na zaprawę bez zawartości szarego cementu
5. Uzpełnić spoiny zaprawami gotowymi do kamieni np. prod Remmers, Optolith, Tubag.

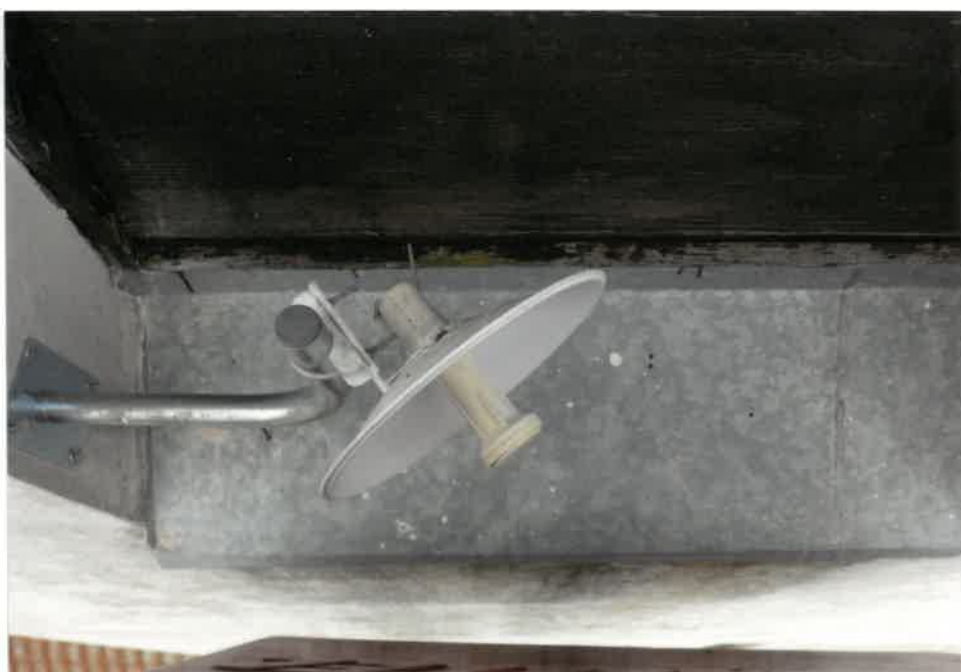
Widok wtórnego parapetu z blachy ocynkowanej.

Do wymiany i rekonstrukcji należy uwzględnić obróbki blacharskie na parapetach, w niektórych oknach brakuje, a jeśli są to z blachy ocynkowanej narażonej na korozję.

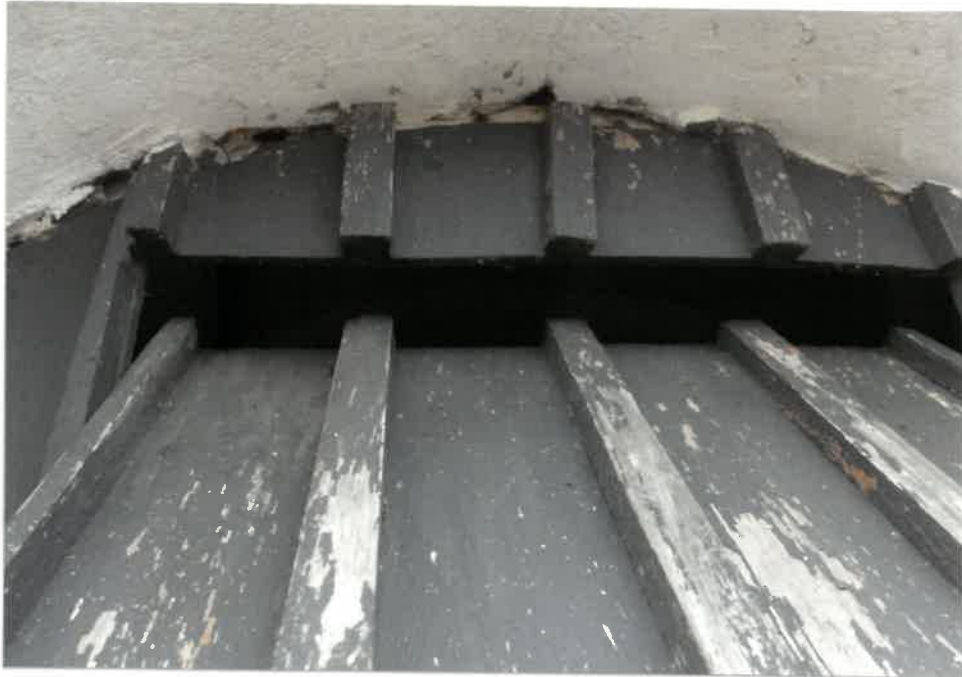
Żaluzje na wieży posiadają większość elementów wtórnych, są przerobione, ale funkcjonują zgodnie z przeznaczeniem. Drewno jest wyeksploatowane, farba złuszcza się, niektóre elementy odpadają.

Zbliżenie żaluzji, widok niedokładności w połączeniu tynku i drewna

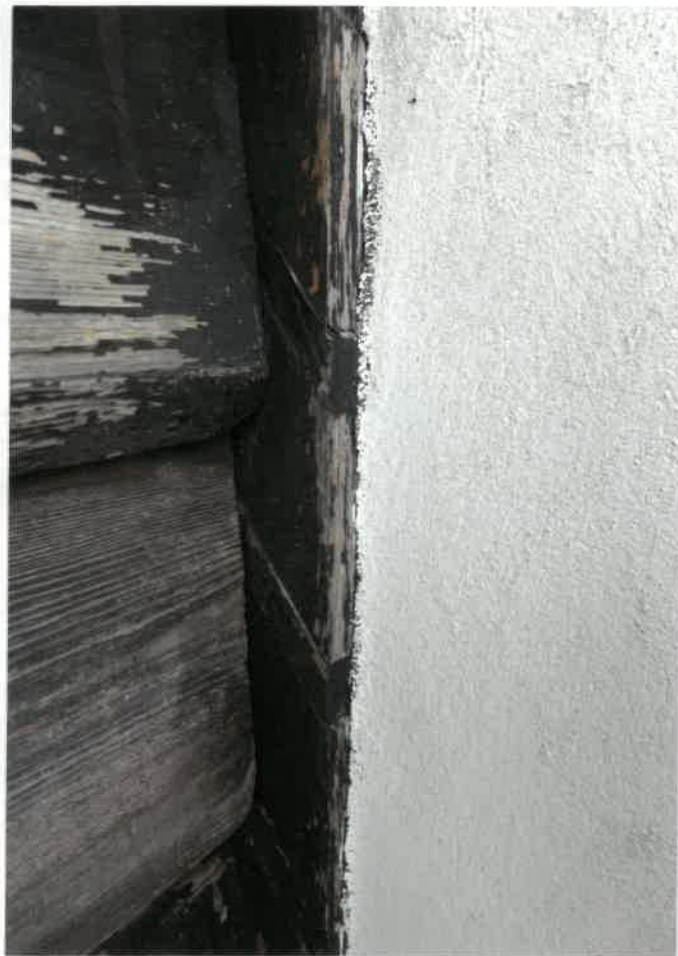
Widok ramy żaluzji z pierwotnymi zaflekowanymi korytkami desek.
